# **CARACTERÍSTICAS GEOMORFOLÓGICAS E HIDROGRÁFICAS DE LA PROVINCIA DE CORRIENTES Y SU INCIDENCIA EN ASENTAMIENTOS HUMANOS TESIS DOCTORAL**

Carrera Doctorado en Geografía de la Universidad del Salvador requisito para la obtención del Grado de Doctora en Geografía. 2001.

**Doctoranda: Pilar Yolanda Serra**

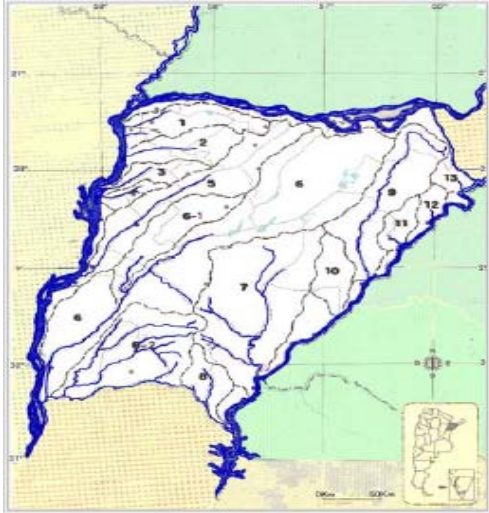
Las cuencas, sistemas abiertos afluentes de los ríos Paraná y Uruguay, tienen un régimen pulsátil en concordancia con el ritmo climático y las alturas hidrométricas de sus niveles de base.

El drenaje se define en muchísimas variedades de sistemas de escurrimiento altamente dependientes de las condiciones topográficas.

Por su parte, la integración en redes, es alternante entre sub tipos desintegrados, que al aumentar los aportes pluviométricos, se integran parcialmente, para luego integrarse no sólo en los ejes principales, sino también en los sistemas propios de los interfluvios.

Comparando los mapas de las **Figuras 2, 5 y 6** puede verse que a la **PLANICIE DE ACUMULACIÓN OCCIDENTAL**, se asocia el Área Rural Homogénea 1 con su problemática de población y uso de la tierra y donde los daños principales por causas hídricas derivan del anegamiento, inundación por desbordes y encharcamiento por napas elevadas.

Comparando los mapas de las **Figuras 2, 5 y 6** puede verse que a la **PLANICIE DE EROSIÓN ORIENTAL**, se asocia el Área Rural Homogénea 2 con sus problemas de población y uso de la tierra y donde los principales daños de origen hídrico responden al anegamiento de las planicies, donde las actividades económicas dominantes son ganaderas, arroceras y forestales.

Compárese la orientación de las cuencas en **Figura 5** y la disposición de la red vial indicada en las figuras mencionadas y podrán justificarse los daños que durante el fenómeno El Niño 1982- 83: 1- La longitud de rutas cortadas y/o anegadas fue de 1008 Km.; 2- La longitud de rutas afectadas por los cortes: 5.500Km.; 3- Longitud de rutas pavimentadas afectadas por cortes y anegamientos: 80Km.; 4- Puentes y obras de arte mayores afectados: 19. (Prov. de Corrientes - 1983)

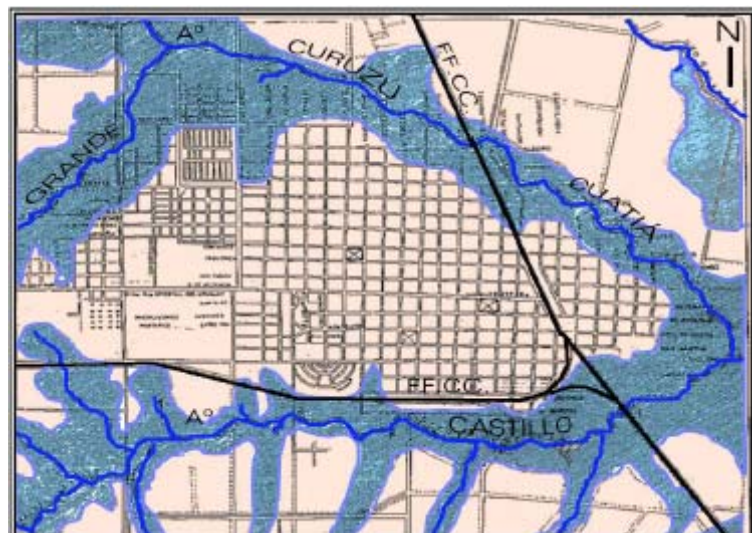
**Figura 13:** Sitio urbano de la localidad de Curuzú Cuatía

Situada en el interfluvio entre arroyos Curuzú Cuatía y Castillo, se ve afectada por los desbordes de éstos agravados por el factor remanso del río Uruguay. Los cursos funcionan sobre valles fluviales muy anchos, en relación con el curso actual, por lo cual se destaca el canal de estiaje y una vasta planicie que lo bordea, y en la cual se expande el agua de inundación.

Esto lleva a que, la población de menores recursos ocupen las márgenes del valle, y extiendan el área urbanizada (de modo más o menos precario), sobre espacios que el agua ocupa en épocas de creciente, influidos además por el remanso del río Uruguay, con los consiguien-
